PLANO DE SANITARIA			
ELEMENTOS PARA ACCIÓN DE REPARACIÓN U INTERVENCIÓN			
PROPIETARIO:	COOPERATIVA		
CALLE:	CAMINO COLMAN	Y:	AZOTEA DE LIMA
ENTRE:	LEANDRO GOMEZ	NRO:	
PROYECTO:	T.I.S. Alfredo J. MIGUES - T.I.S. Luis BENICIO		
PADRÓN:	408415	CARPETA CATASTRAL:	6340
FRENTE:	140.73 Y 138.60m	FONDO:	100.43m y 95.56m
		C.C.Z.:	10
		ÁREA TOTAL:	11.431 m2
<small>NOTA: 1-EN ESTE PADRÓN NO DE GENERARÁN LÍQUIDOS INDUSTRIALES, DE SER GENERADOS SE PRESENTARÁ CERTIFICADO DEL SERVICIO DE EVALUACIÓN DE LA CALIDAD Y CONTROL AMBIENTAL. 2-EL PRESENTE PLANO NO SIGNIFICA QUE LAS INSTALACIONES SANITARIAS INTERNAS ESTÉN HABILITADAS, SIENDO RESPONSABILIDAD DEL PROPIETARIO LA REGULARIZACIÓN FUTURA DE LAS MISMAS.</small>			
CROQUIS DE UBICACION: Escala 1:1000			
CONEXIÓN:	existente	VENTILACIÓN:	Ø 102 mm
SISTEMA:	urbano	PROFUNDIDAD:	0,00 mt.
		DIÁMETRO:	150 mm
DIBUJANTES: T.I.S. SANTIAGO CONCA - T.I.S. ALFREDO J. MIGUES			
PROPIETARIO	TÉCNICO	INSTALADOR	REVISADO POR

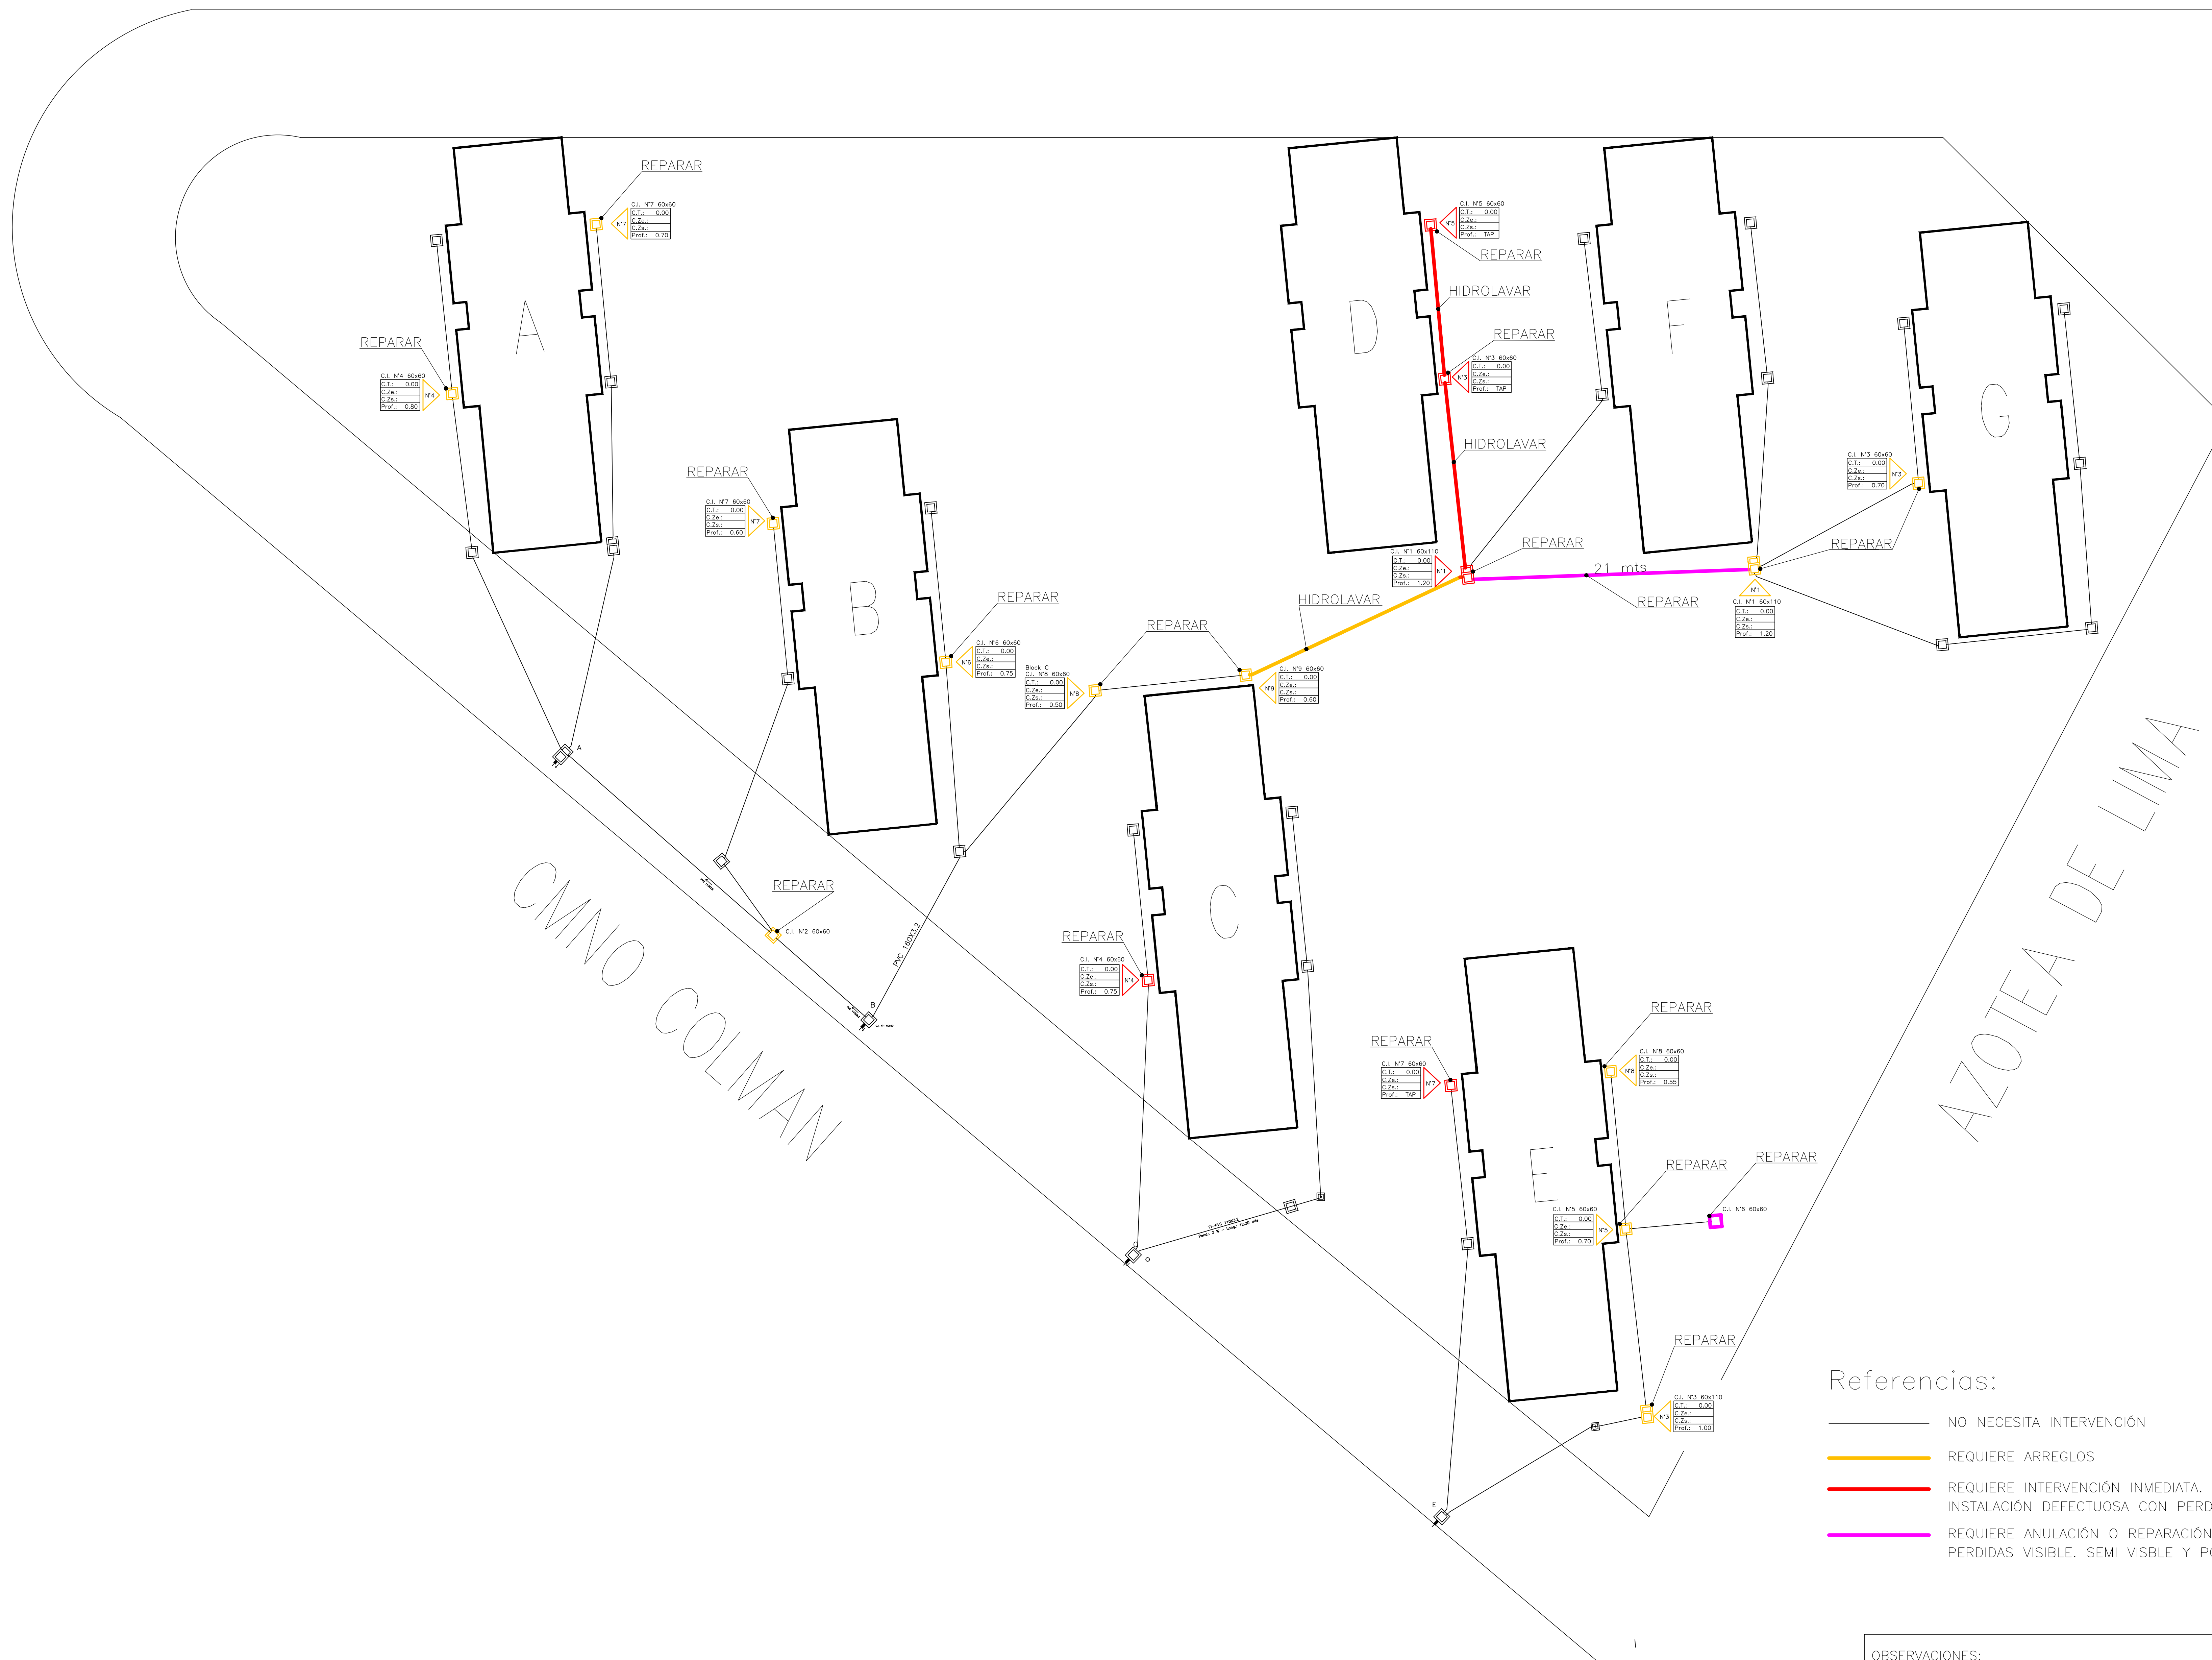
- Referencias:
- NO NECESITA INTERVENCIÓN
 - REQUIERE ARREGLOS
 - REQUIERE INTERVENCIÓN INMEDIATA. INSTALACIÓN DEFECTUOSA CON PERDIDAS.
 - REQUIERE ANULACIÓN O REPARACIÓN INMEDIATA. PERDIDAS VISIBLE. SEMI VISIBLE Y POSIBLEMENTE INVISIBLE.

OBSERVACIONES:
 LAS PROFUNDIDADES SON APROXIMADAS.
 SE TOMARON DESDE EL ZAMPEADO DE SALIDA
 HASTA ALTURA DE LA TAPA DE CADA CI.
