Montevideo, Uruguay
Año 2023

En presencia de Sanitaria Expres
El día 10/01/2023_hora 16:40

Se adjunta resultado de filmación endoscópica en Gaboto 1253, Montevideo

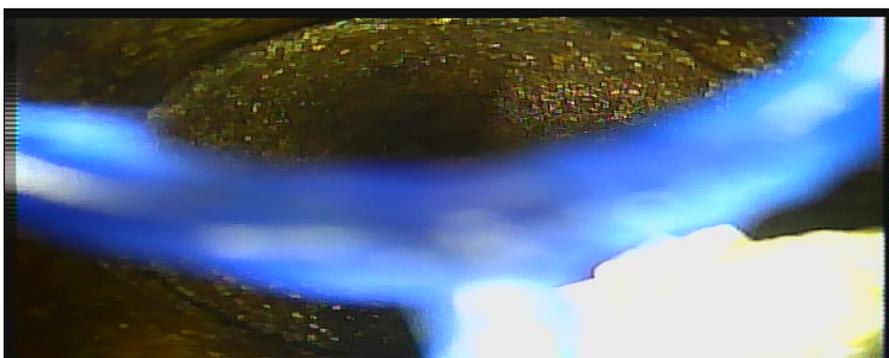
Img 1

Img	Identificación de patologías	Material	Diámetro	Tramo/Ramal ubicado
1	Se identifica cámara de inspección.	Hormigón	102	2
2	Restos adheridos en tubería (aparentemente material solidificados)	Hormigón	102	2
3	Mal estado.	Gres	150	1

Realizar nueva cámara 1

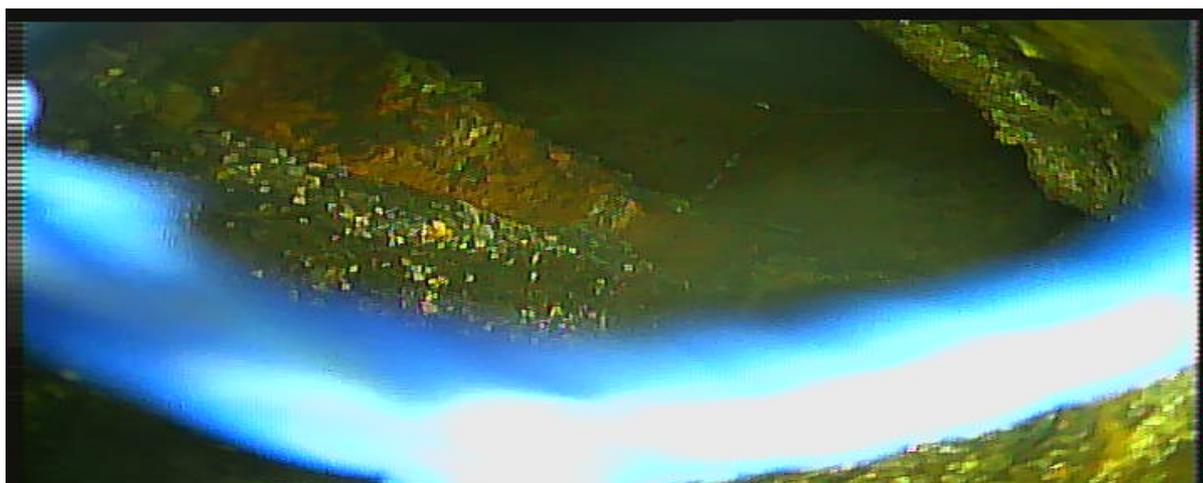
Cámara de inspección anulada

Acondicionar cámara 3 la misma se encuentra anulada debajo de moquet
