INFORME DIAGNOSTICO

PERDIDA VISIBLE

SSHH06_BAÑO FUNC_INAU MAGNOLIA

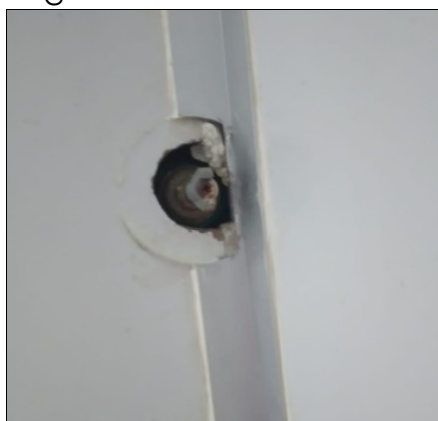
Img001

- Visita técnica e inspección visual dentro de SSHH06
- Recorrido por instalaciones aledañas
- Ensayo manométrico
- Reparación en LLP gral "Img001"

1. Análisis de comportamiento de perdida de 72 hrs a partir de 09/02/22, a razón de la reparación ya realizada de LLP gral.
2. De persistir la perdida visible ubicada en porta papel, se deberán realizar cateos puntuales a coordinar con personal que se asigne para esto.

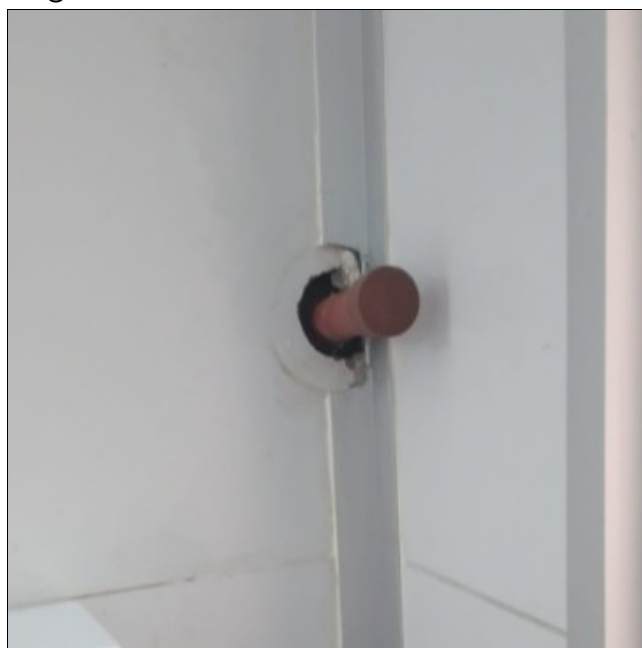
Img002

- Las instalaciones se encuentran con alteraciones, (anulación de LLP gral mal resulta con elementos inapropiados), respecto a relevamiento conforme de obra Agosto 2021 en LLP Gral "según_img002.
- Prueba manométrica = resultado NO existe perdida **una vez reparada LLP gral.**
