PLANO DE SANITARIA		
RELEVAMIENTO INTEGRAL - CÁMARAS INSPECCIÓN		
Junio - 2022		
PROPIETARIO:	COOPERATIVA	
CALLE:	Camino COLMAN	NRO:
ENTRE:	LEANDRO GOMEZ	Y:
		AZOTEA DE LIMA
PROYECTO:	T.I.S. Alfredo J. MIGUES - T.I.S. Luis BENENICIO	
PADRÓN:	408.415	CARPETA CATASTRAL:
FRENTE:	140.73 y 138.60m	FONDO:

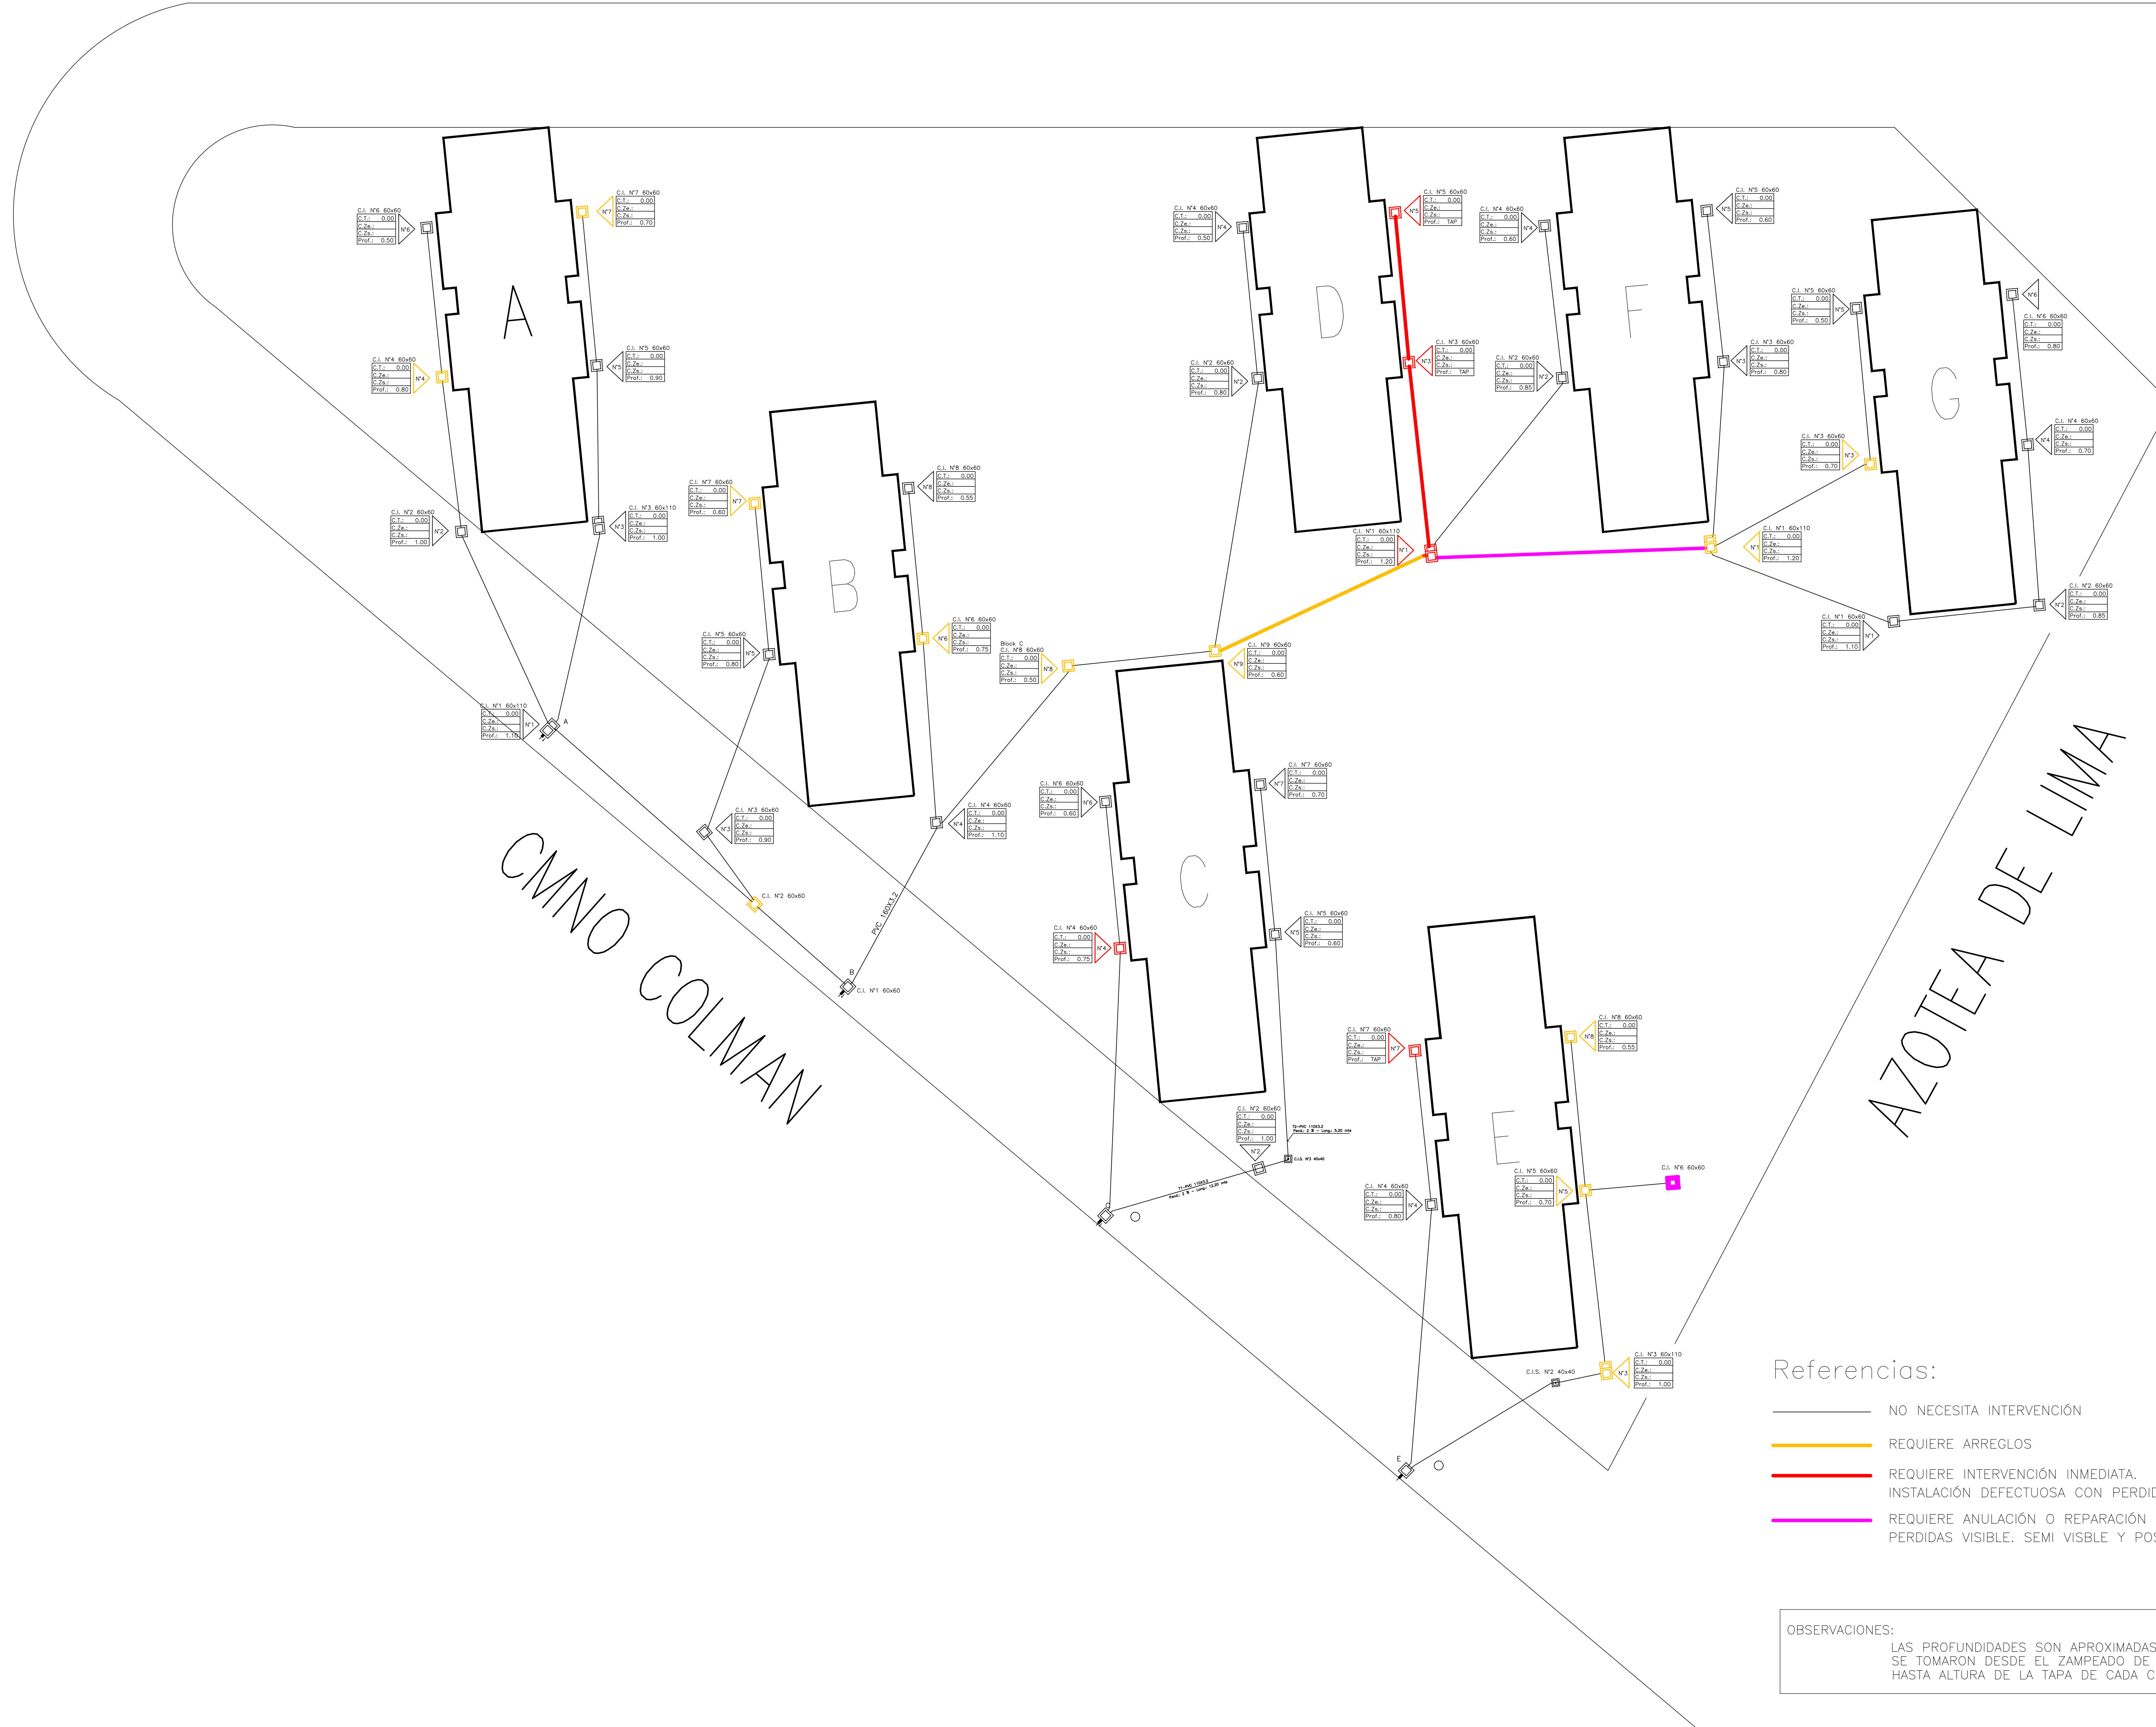
- Referencias:
- NO NECESITA INTERVENCIÓN
 - REQUIERE ARREGLOS
 - REQUIERE INTERVENCIÓN INMEDIATA. INSTALACIÓN DEFECTUOSA CON PERDIDAS.
 - REQUIERE ANULACIÓN O REPARACIÓN INMEDIATA. PERDIDAS VISIBLE. SEMI VISBLE Y POSIBLEMENTE INVISIBLE.

OBSERVACIONES:
 LAS PROFUNDIDADES SON APROXIMADAS. SE TOMARON DESDE EL ZAMPEADO DE SALIDA HASTA ALTURA DE LA TAPA DE CADA CI.
